Przygotowanie ciągnika rolniczego do naprawy przekładni głównej tylnego mostu.

Ciągnik Ursus C360

NAPRAWA PRZEKŁADNI GŁÓWNEJ TYLNEGO MOSTU

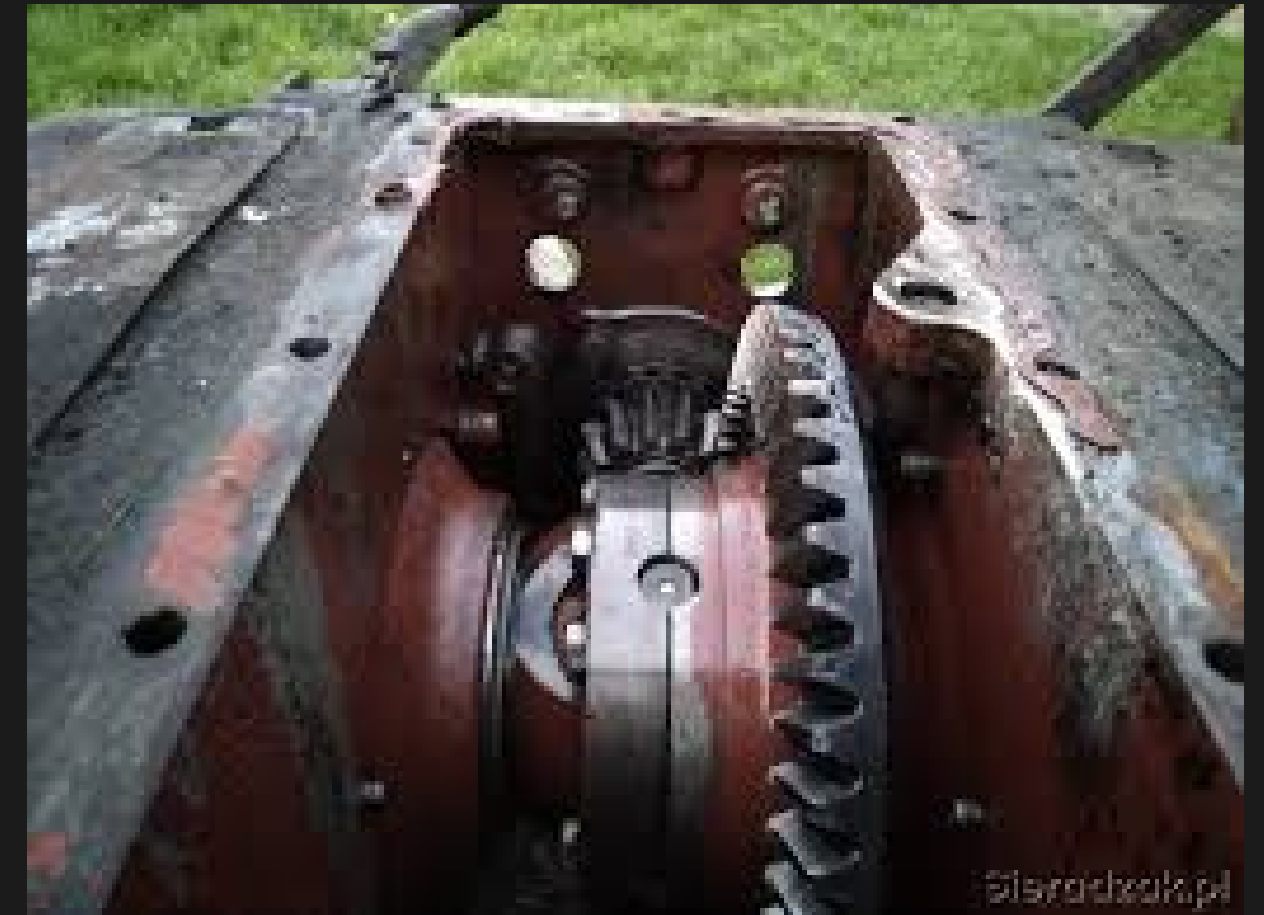
3. Weryfikacja

Sprawdzamy czy nie widać żadnych zużyć na kole atakującym i kole talerzowym

Sprawdzenie czy zęby na kołach zazębiają się prawidłowo

Koło atakujące powinno stykać się z kołem talerzowym możliwie na środku (regulacja za pomocą podkładek)

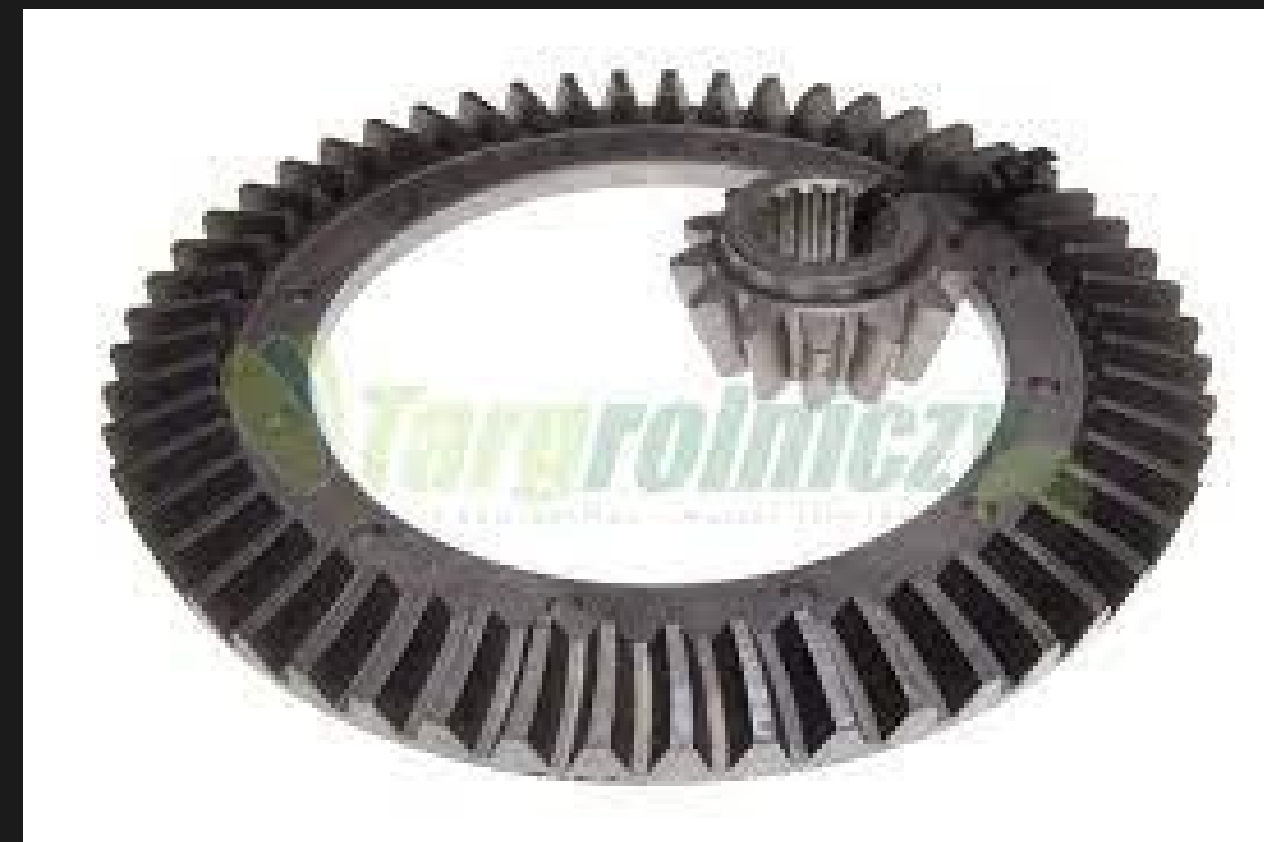
4. Montaż podzespołów

Nowe części powinniśmy dokładnie oczyścić z możliwych zabrudzeń

Nowe części należy nasmarować aby nie pracowały na sucho

Ustawienie odpowiednich odległości aby uniknąć szybkiego zużycia się nowych części
